## **CADERNO DE ORIENTAÇÕES 1**

### **Descrição situacional e atualizações**

### **3ª Etapa do Instituto de Humanidades, Artes e Ciências da Universidade Federal da Bahia**

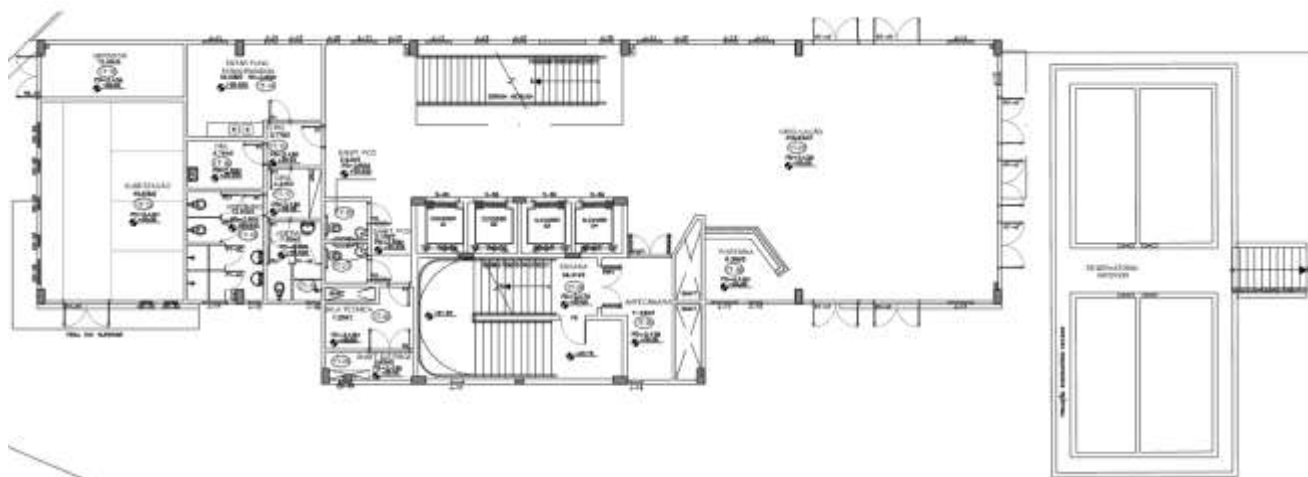
Figura 02: Planta baixa do pavimento térreo do Bloco B.

A situação atual do pavimento térreo (Bloco B) revela acesso apenas ao hall de elevadores através de porta alternativa e provisória. Faz parte do projeto original um reservatório inferior de água potável. Este reservatório foi executado parcialmente em bloco de concreto estrutural, e será objeto desta 3ª etapa inserido no escopo sua demolição e construção conforme projeto. Demais ambientes fechados, vazios, sem uso, com acesso restrito, apenas com alvenaria de vedação externa, e pendentes de divisões interiores,

pendentes de revestimentos de piso, paredes, teto, pendentes de instalações de qualquer natureza, pendentes de marcenaria, ferragens, acabamentos e limpeza.

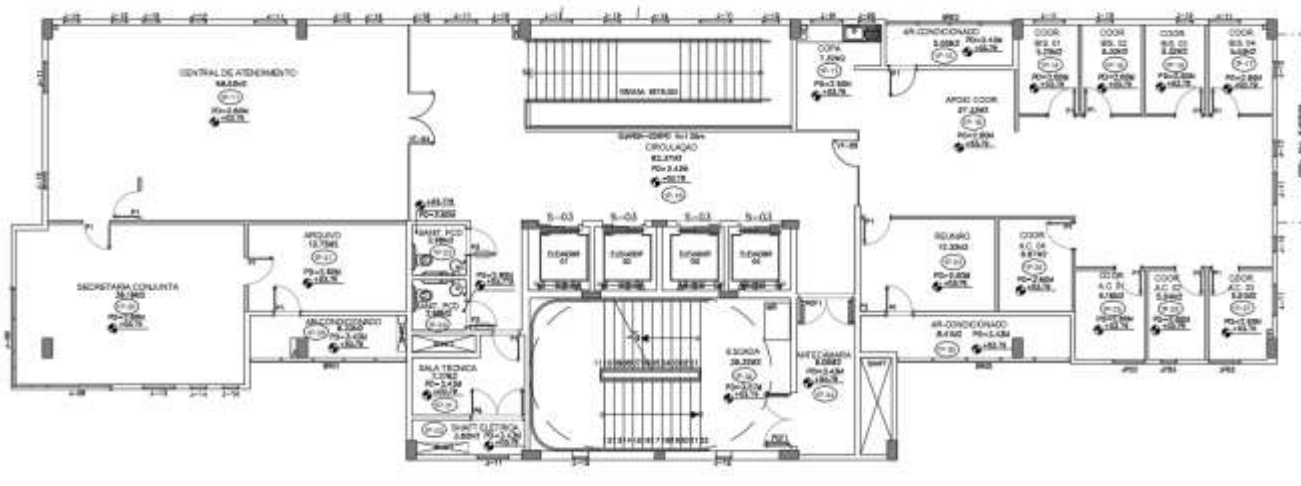
Figura 03: Planta baixa do 1º pavimento do Bloco B.

A situação atual do 1º pavimento (Bloco B) revela acesso apenas ao hall de elevadores, ausente da escada de acesso que parte do pavimento térreo. Demais ambientes fechados, vazios, sem uso, com acesso restrito, apenas com alvenaria de vedação externa, e pendentes de divisões interiores, pendentes de revestimentos de piso, paredes, teto, pendentes de instalações de qualquer natureza, pendentes de marcenaria, ferragens, acabamentos e limpeza.

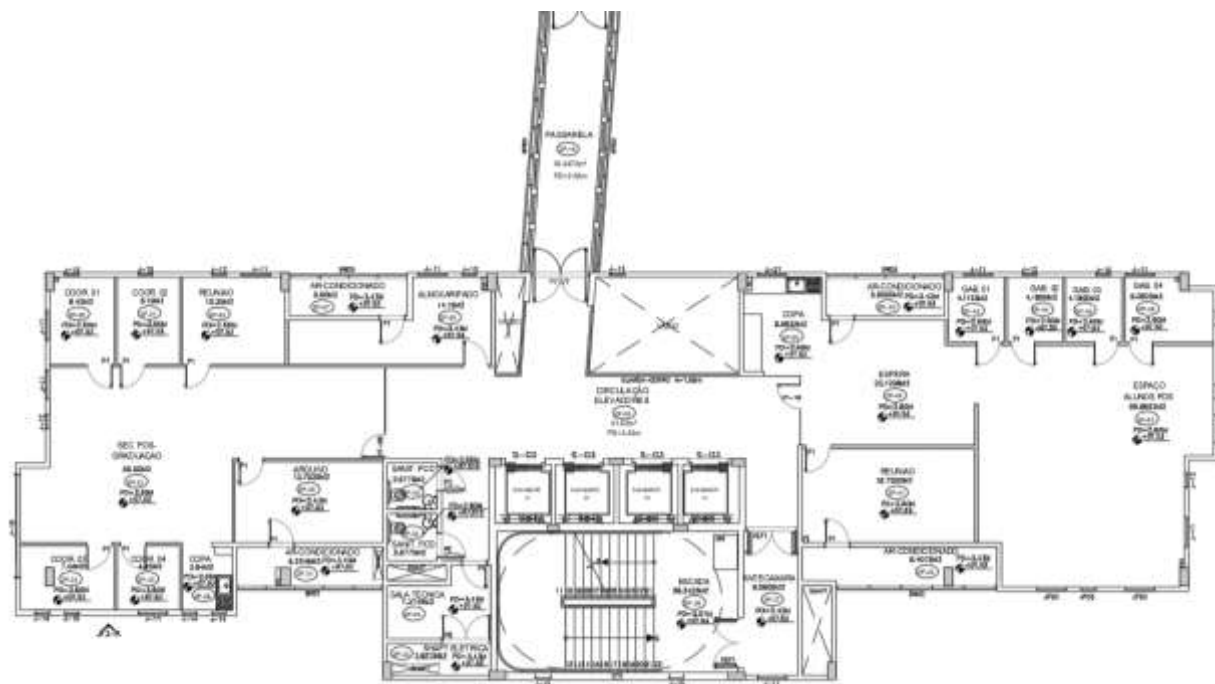
Figura 04: Planta baixa do 2º pavimento do Bloco B.

A situação atual do 2º pavimento (Bloco B) revela acesso apenas ao hall de elevadores. Demais ambientes fechados, vazios, sem uso, com acesso restrito, apenas com alvenaria de vedação externa, e pendentes de divisões interiores, pendentes de revestimentos de piso, paredes, teto, pendentes de instalações de qualquer natureza, pendentes de marcenaria, ferragens, acabamentos e limpeza.

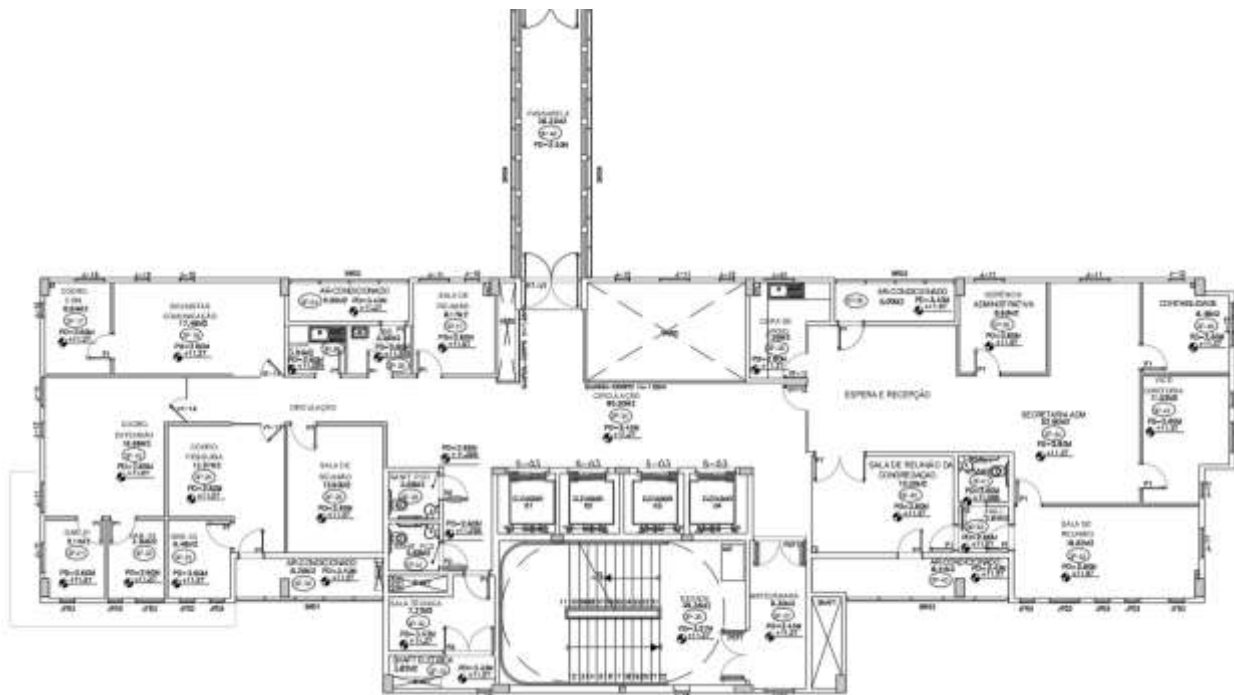
Figura 05: Planta baixa do 3º pavimento do Bloco B.

A situação atual do 3º pavimento (Bloco B) revela acesso apenas ao hall de elevadores. Demais ambientes fechados, vazios, sem uso, com acesso restrito, apenas com alvenaria de vedação externa, e pendentes de divisões interiores, pendentes de revestimentos de piso, paredes, teto, pendentes de instalações de qualquer natureza, pendentes de marcenaria, ferragens, acabamentos e limpeza.

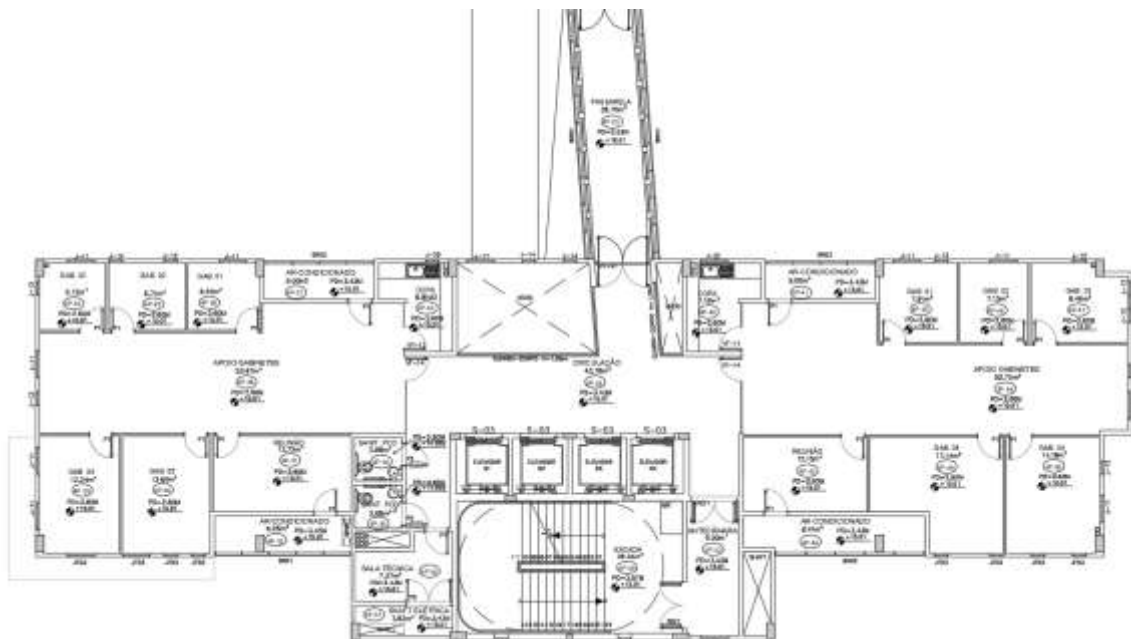
Figura 06: Planta baixa do 4º ao 8º pavimento do Bloco B.

A situação atual do 4º ao 8º pavimento (Bloco B) revela acesso apenas ao hall de elevadores. Demais ambientes fechados, vazios, sem uso, com acesso restrito, apenas com alvenaria de vedação externa, e pendentes de divisões interiores, pendentes de revestimentos de piso, paredes, teto, pendentes de instalações de qualquer natureza, pendentes de marcenaria, ferragens, acabamentos e limpeza.

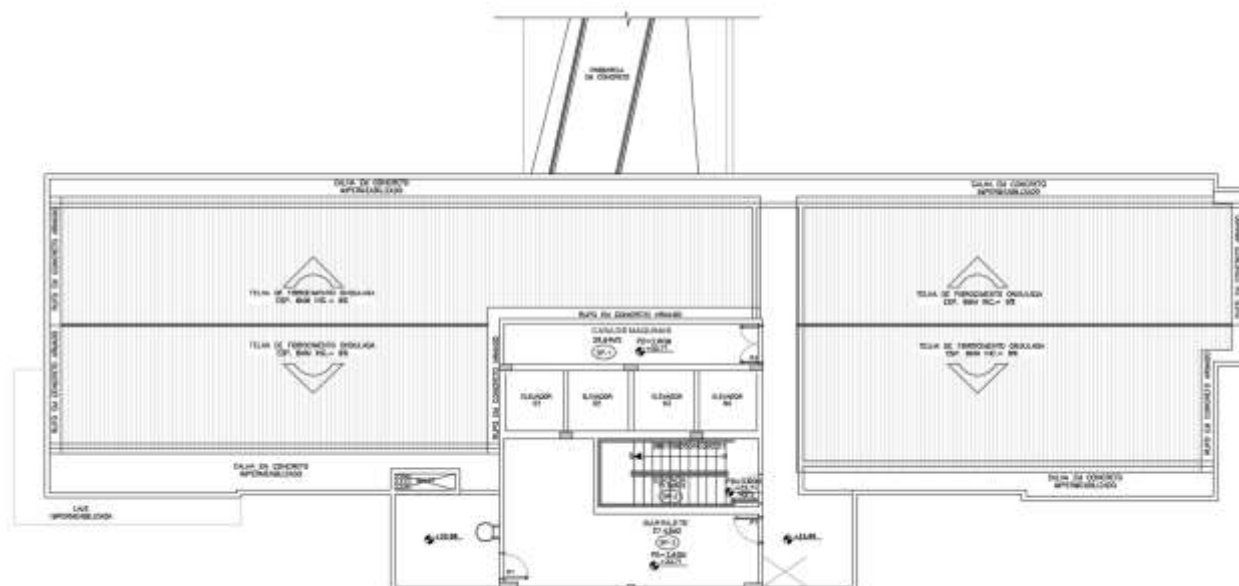
Figura 07: Planta baixa do 9º pavimento do Bloco B.

A situação atual do 9º pavimento (Bloco B) revela um andar inacessível, tendo em vista que a escada metálica não foi executada. Área externa encontra-se coberta com telha apenas no vão central. Demais ambientes fechados, vazios, sem uso, com acesso restrito, apenas com alvenaria de vedação externa, e pendentes de divisões interiores, pendentes de revestimentos de piso, paredes, teto, pendentes de instalações de qualquer natureza, pendentes de marcenaria, ferragens, acabamentos e limpeza.
