UNIVERSIDADE FEDERAL DA BAHIA  
SUPERINTENDENCIA DE MEIO AMBIENTE E INFRAESTRUTURA  
Coordenação de Projetos e Registro Imobiliário

## **MEMORIAL DESCRITIVO**

**IHAC – INSTITUTO DE HUMANIDADES, ARTES E CIÊNCIAS PROFESSOR  
MILTON SANTOS**

**ESPECIALIDADE  
ARQUITETURA**

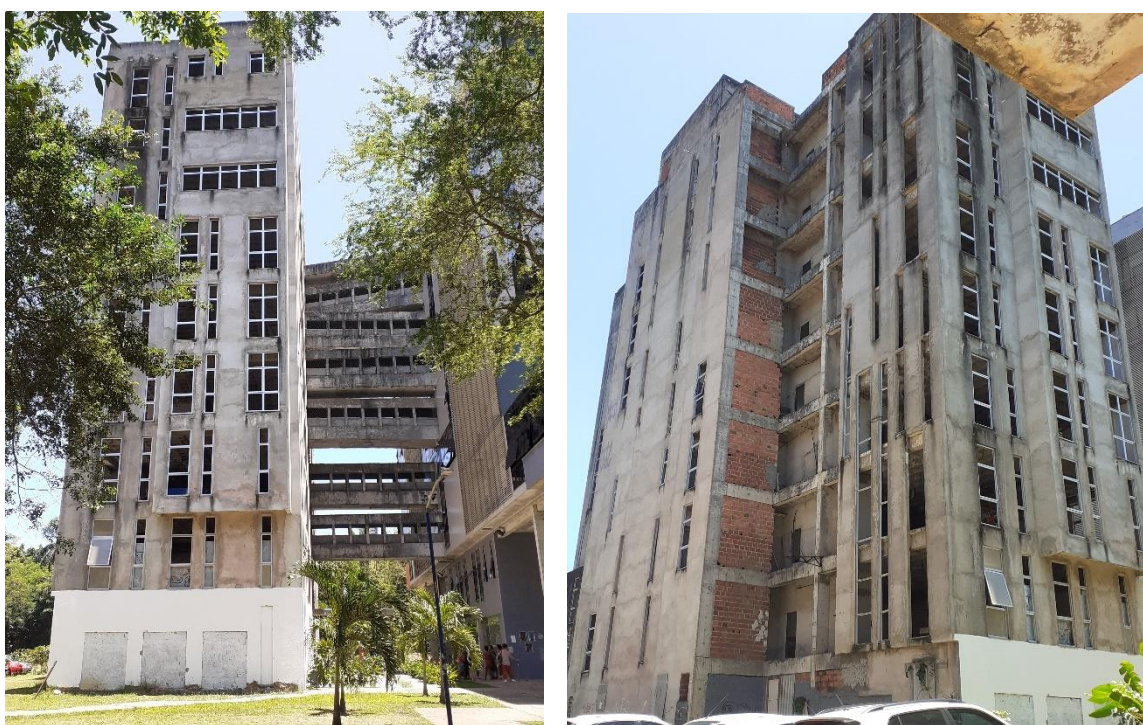
Como a obra do Bloco B encontra-se paralisada desde 2014, e a cobertura não foi concluída, a edificação possui sistemas acometidos por patologias e presença de umidade, infiltrações, fissuras, desagregação de concreto e exposição de

Figura 08: Fachadas inacabadas da torre B e passarelas.

ferragens, além de mofo, cupim e ferrugem em portas metálica e bancadas de inox. Há presença de entulho e restos de materiais em alguns pavimentos. Os trechos das instalações hidrossanitárias e elétricas que já foram executados encontram-se com os componentes em PVC ressecados e quebradiços e os elementos metálicos bem oxidados.
